# REHABILITACIÓN DE UNA VIVIENDA UNIFAMILIAR EN TUI PARA IGUAL USO

AUTOR: RAQUEL BESADA DURÁN

Julio 2015

TOMO I: MEMORIA ESTADO ACTUAL

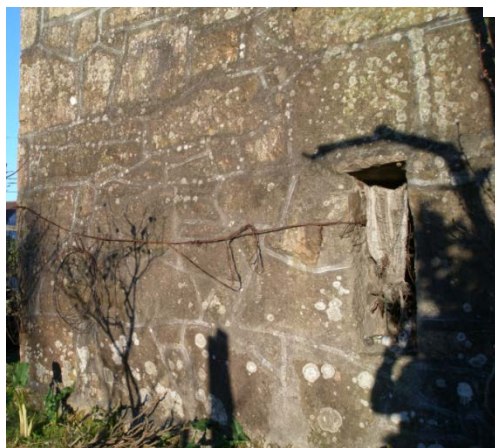
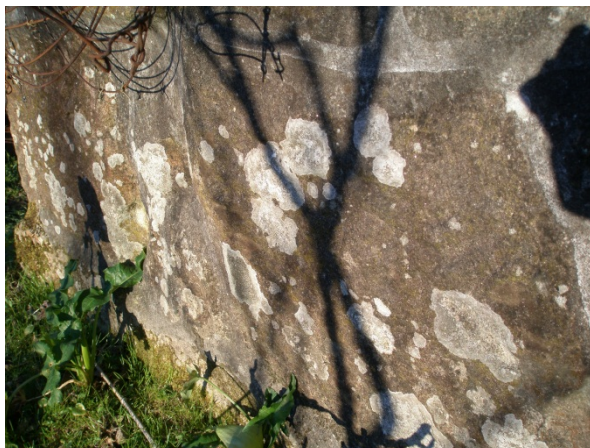
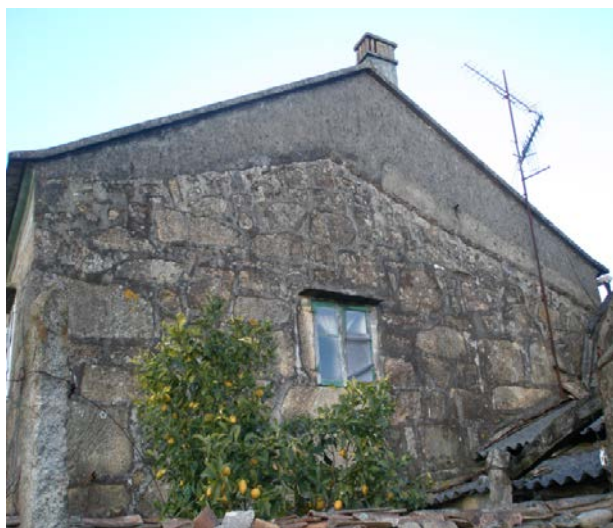
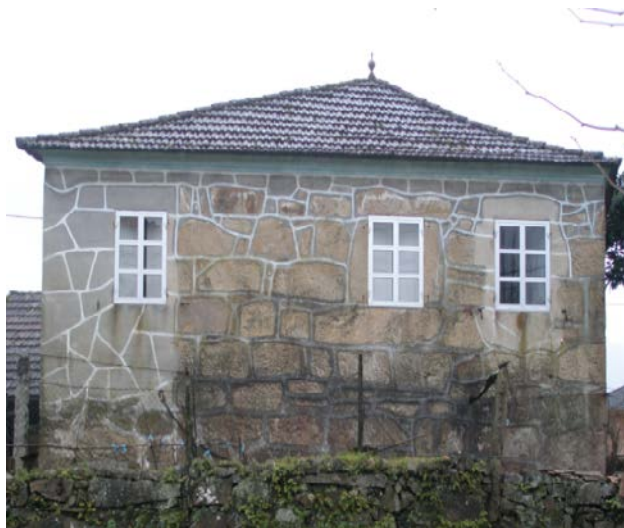
**Elemento inspeccionado:** Muro de piedra de fachada.

**Descripción breve de la patología:** Humedades por capilaridad y Pátina biótica en fachadas.

Debe limpiarse la superficie del muro mediante procedimientos mecánicos a partir de agua nebulizada o, químicos para eliminar la pátina de origen orgánico. Sobre la superficie se procederá a la colocación de una membrana de impermeabilización entre el muro de carga y el terreno desde el arranque de la cimentación. Además, se aplicará un tratamiento de electroósmosis que impide el ascenso de la humedad gracias a la diferencia de potencial existente entre el suelo y el muro. Así como canalizar las aguas procedentes de cubierta para disminuir la incidencia del agua sobre los paramentos.

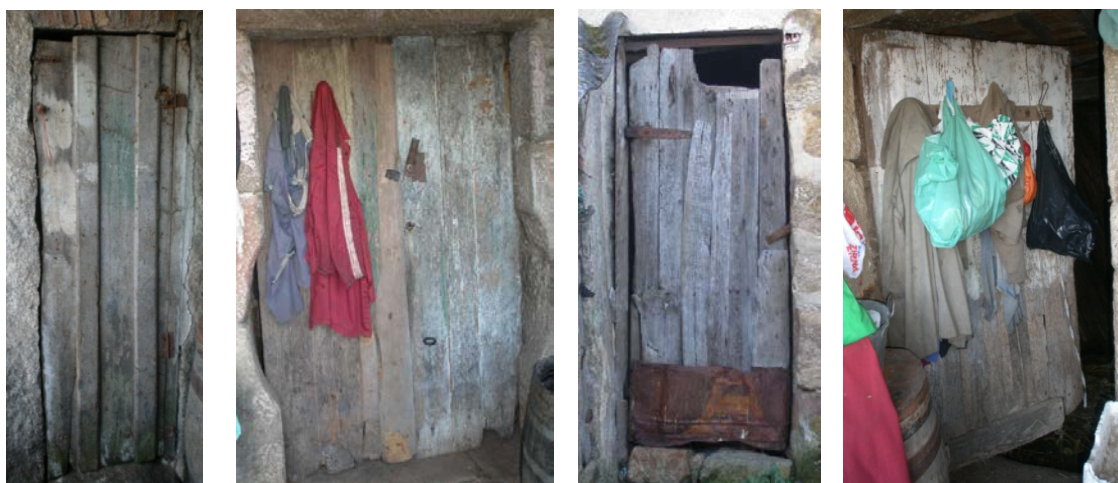
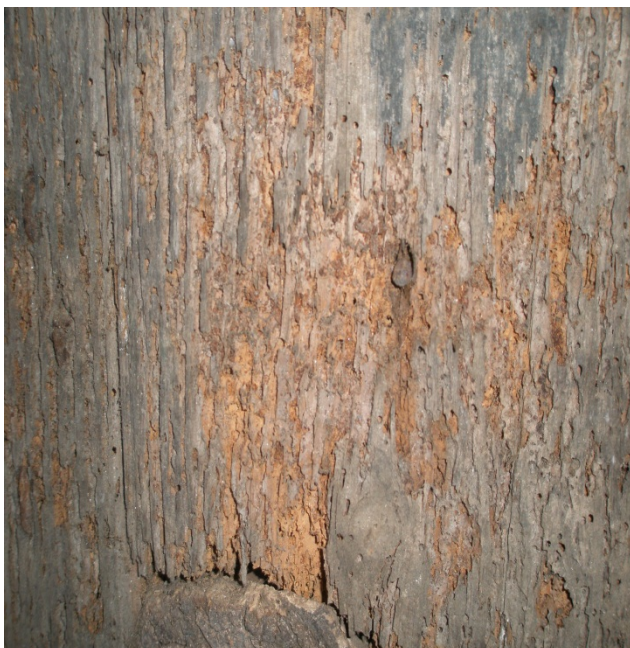
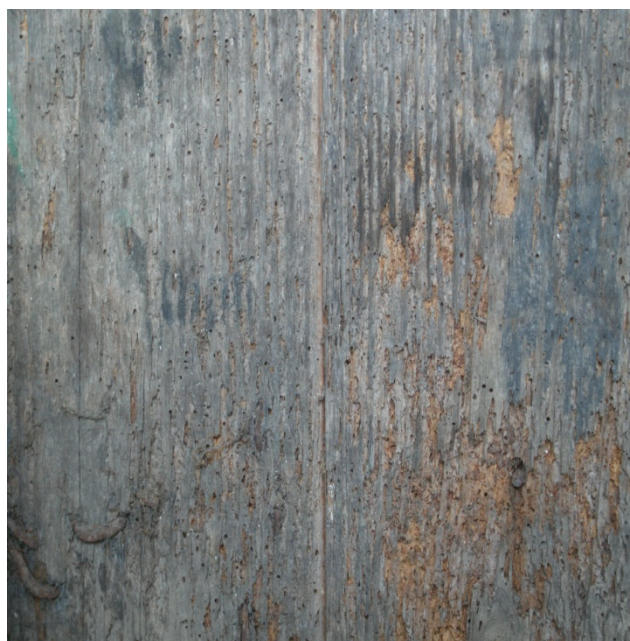
**Elemento inspeccionado:** Puertas exteriores de madera de la planta baja.

**Descripción breve de la patología:** Pudrición de la madera.

Sustitución completa de toda la carpintería y barreras por electroforesis en los muros.

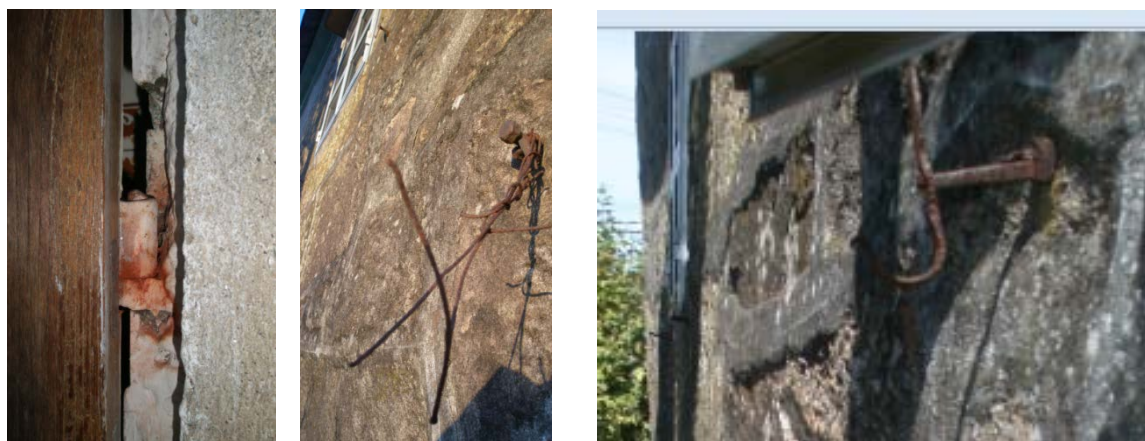
**Elemento inspeccionado:** Herrajes metálicos.

**Descripción breve de la patología:** Oxidación de los herrajes metálicos de carpintería.

Limpieza de las superficies que se han podido ver dañadas por la pátina de tinción mediante procedimientos mecánicos a base de agua nebulizada, que utiliza atomizadores o nebulizadores que permiten usar una cantidad mínima de agua con el máximo efecto o, químicos. Sobre la superficie limpia debe disponerse una impermeabilización transparente o hidrófuga, para evitar la penetración de agua en el material, así como la sustitución de todos los elementos de metal.

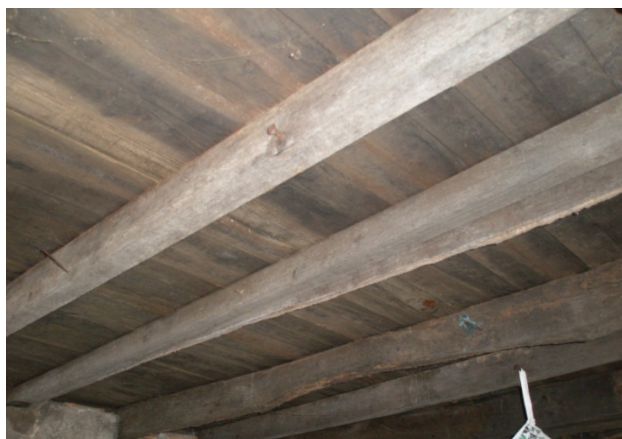
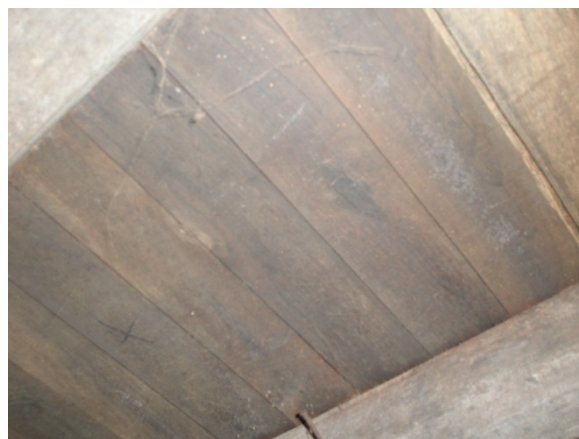
**Elemento inspeccionado:** Forjado de madera de pino

**Descripción breve de la patología:** Presencia de humedad y pudrición parda húmeda.

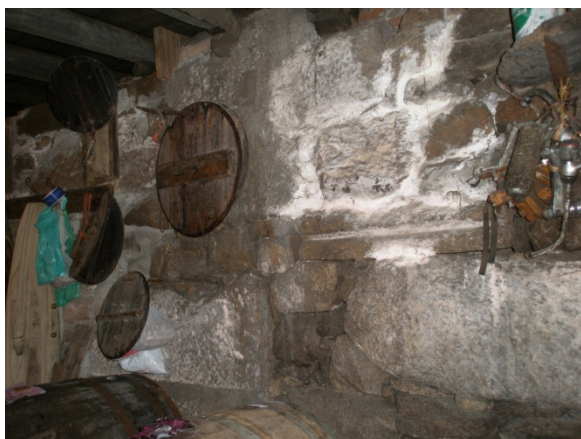
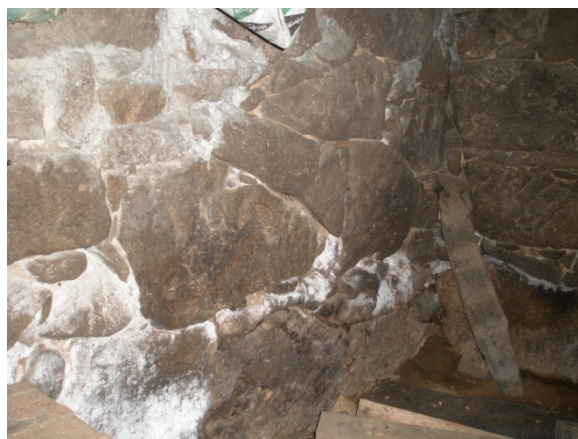
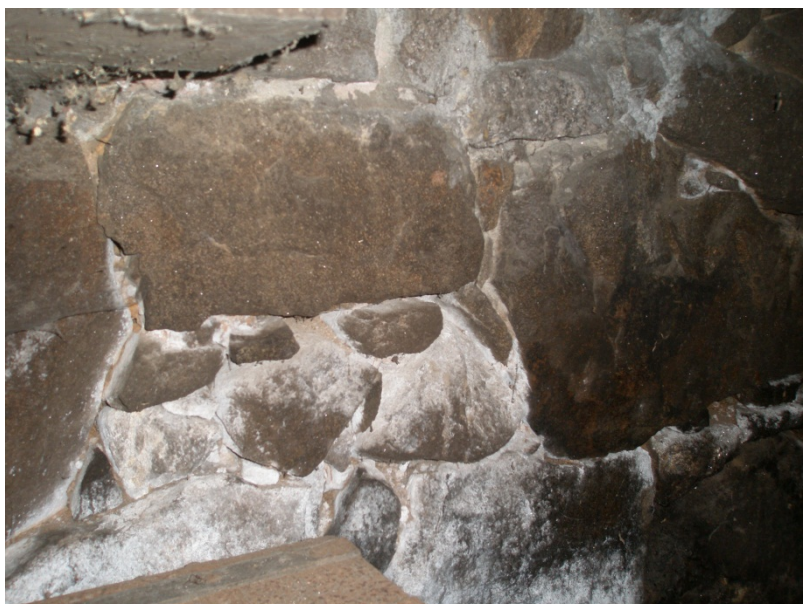
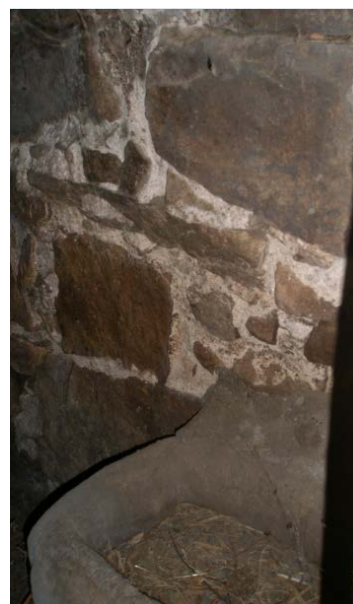
**Elemento inspeccionado:** Muro mampostería interior.

**Descripción breve de la patología:** Pátina blanquecina en muro interior de la planta baja.

Pátina blanquecina con forma de surcos ascendente, que se extiende desde la parte inferior del muro en contacto con el suelo hasta llegar al forjado de madera deteriorándolo.

Debe limpiarse la superficie del muro mediante procedimientos mecánicos a base de agua nebulizada o, químicos para eliminar la pátina. Sobre la superficie limpia se dispone una impermeabilización transparente o hidrófuga, que evite la aparición de una nueva pátina.

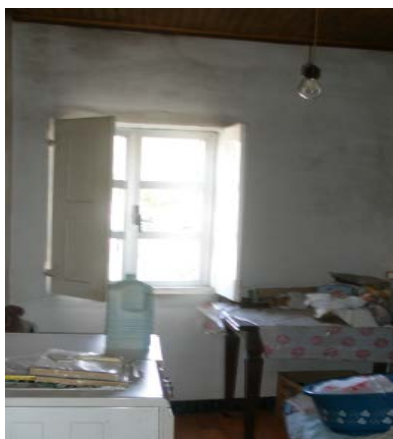
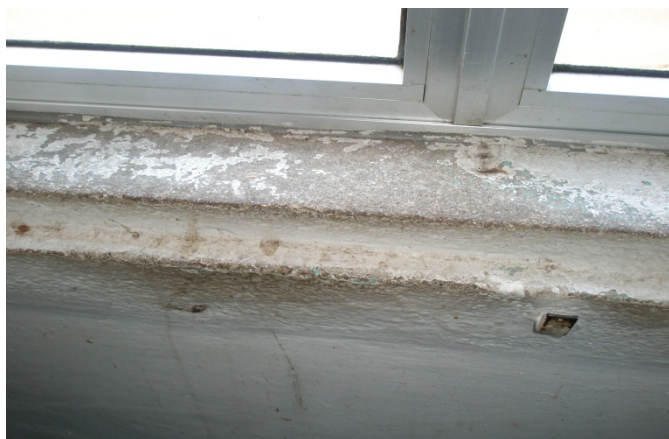
**Descripción breve de la patología:** Humedad situada en el contorno interior de un hueco.

Causada por la humedad existente en el punto. La humedad puede ser de condensación, ya que surge en una zona de puente térmico o, puede originarse a causa de infiltraciones de agua laterales por una mala impermeabilización de la carpintería.

Debe limpiarse la mancha mediante procedimientos mecánicos (aplicación de aire comprimido, de abrasivos y de partículas) o químicos, así como realizar un sellado estanco en el perímetro del marco de la ventana, y aplicar un impermeabilizante en la zona exterior, para evitar posibles infiltraciones. Sobre la superficie se aplicará una pintura resistente a humedades para reducir la aparición de la pátina en caso de continuación de humedades.

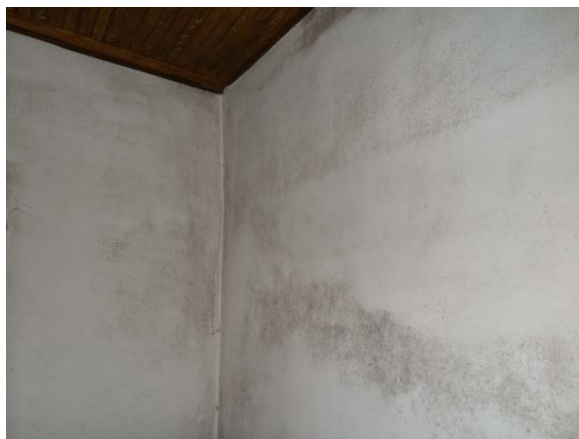
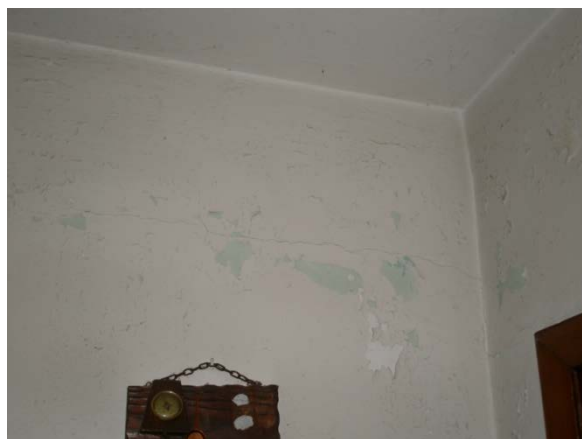
**Descripción breve de la patología:** Manchas de humedad y desconchado de la pintura.

Humedades por infiltración, producidas por la entrada de agua desde el exterior, a través de las paredes, techos, juntas o, desde el propio interior, debido a la falta de impermeabilización.

Se retirarán los revocos de cal, para sustituirlos por otros nuevos, y se dotará a la edificación de aislamiento térmico.

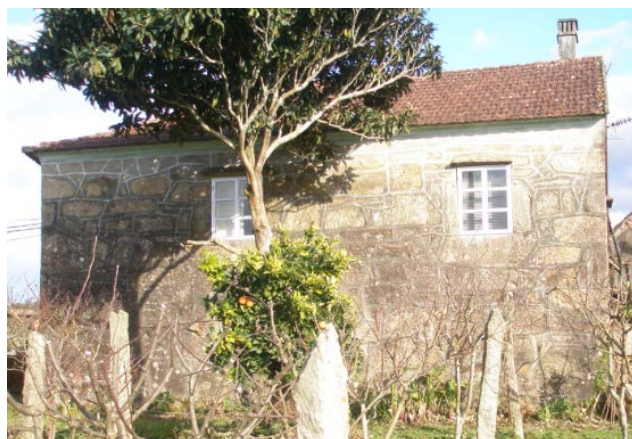
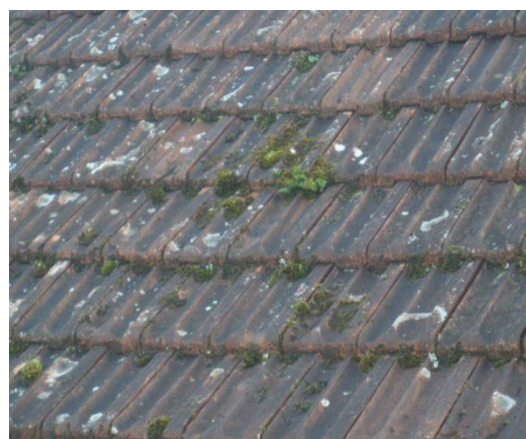
**Descripción breve de la patología:** Formación de pátina sobre cubierta.

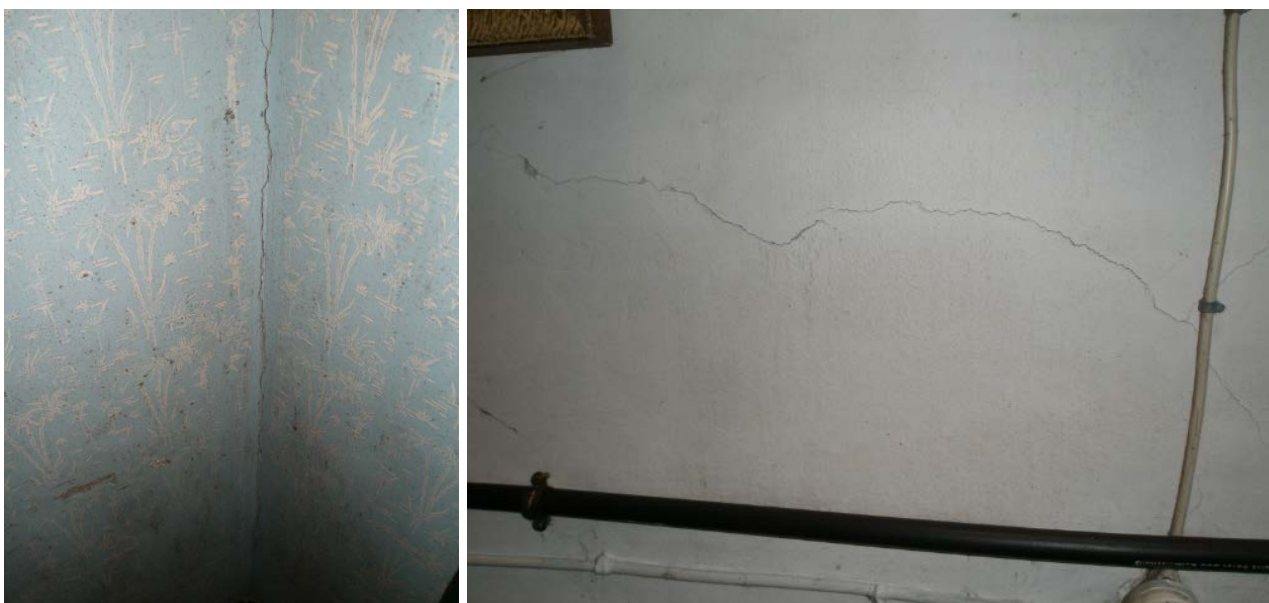
**Descripción breve de la patología:** Fisuras y grietas en muros.

Fisuras y grietas en zonas puntuales del muro de cerramiento y tabique interior (que en antaño cumplía las funciones de cerramiento). Surgen en puntos de unión entre los paramentos verticales y el forjado de la cubierta.

Es necesario evitar que la grieta crezca a causa de la flecha del forjado, por ello se dispondrán unos refuerzos (puntales o vigas).

Las fisuras o grietas se resuelven con un nuevo enlucido de yeso en las zonas afectadas, reforzado con malla de PVC y, un acabado de pintura plástica posterior.

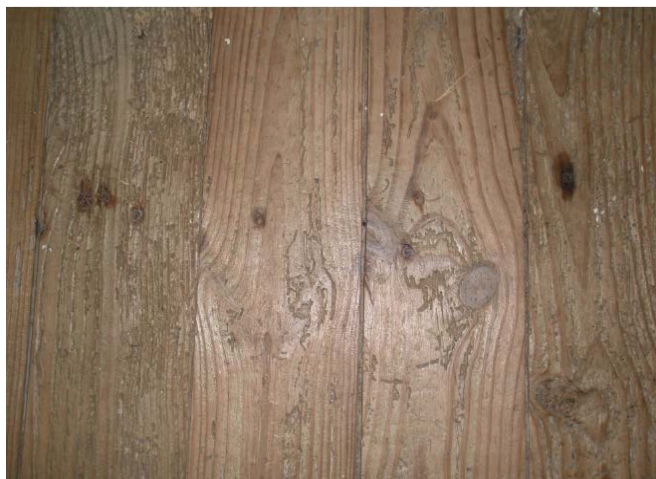
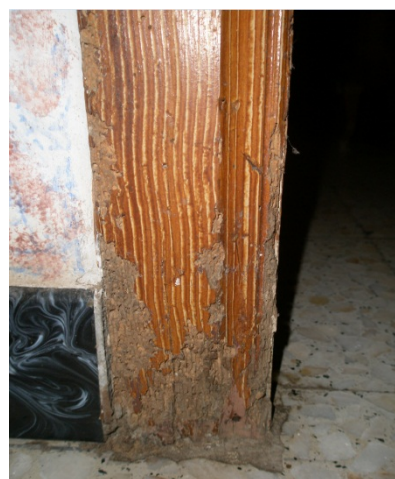
**Descripción breve de la patología:** Orificios en madera producidos por ataque biótico.

Debido al estado de deterioro que presentan los elementos, y a la complejidad de los métodos curativos para esta situación, se recomienda la sustitución de todos los elementos afectados.

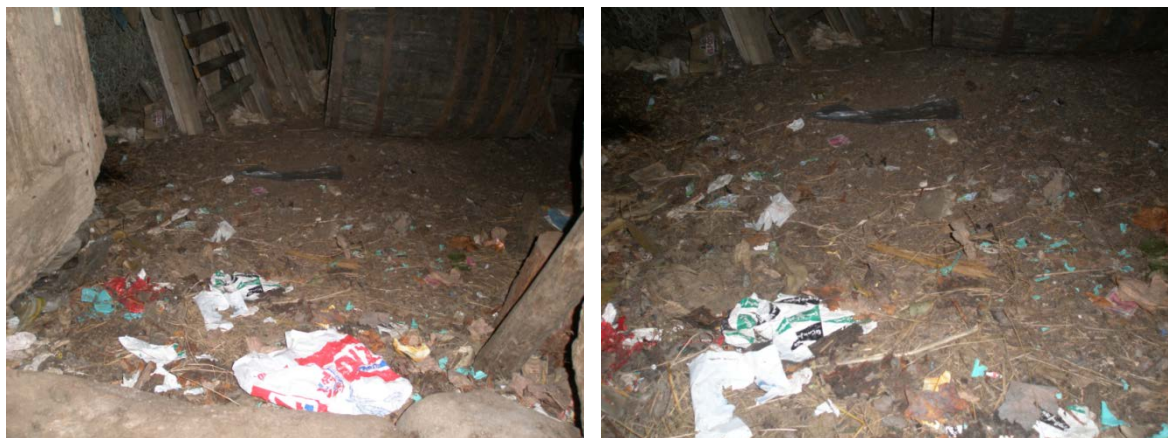
**Descripción breve de la patología:** Humedades y suciedad en el suelo.
